Proyecto Fin de Carrera Ingeniería Aeroespacial

Estudio de la Aparición y Progresión del Primer Daño en laminados Cross-Ply con láminas ultradelgadas

Autor: Pablo Camacho Caño

Dpto. Mecánica de Medios Continuos y Teoría de Estructuras
Escuela Técnica Superior de Ingeniería
Universidad de Sevilla

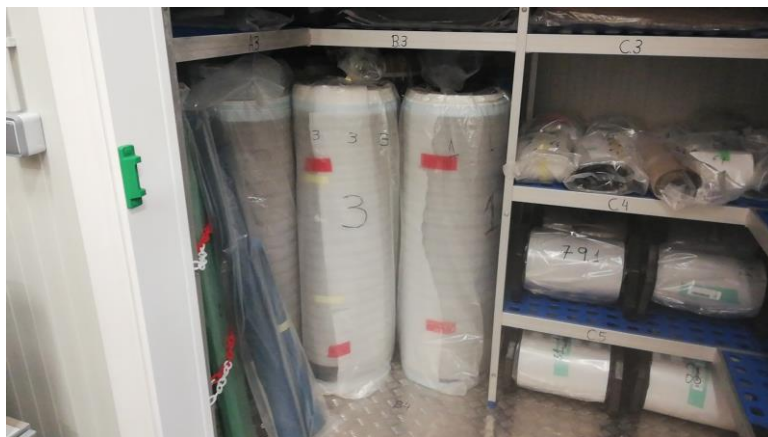
El primer paso consiste en cortar láminas de material compuesto con el tamaño y orientación deseados. El material de partida es el rollo de material compuesto mostrado en la Figura 2.1, que se mantiene en una cámara frigorífica en las condiciones adecuadas.

Figura 2.1 Rollo de material compuesto de partida.

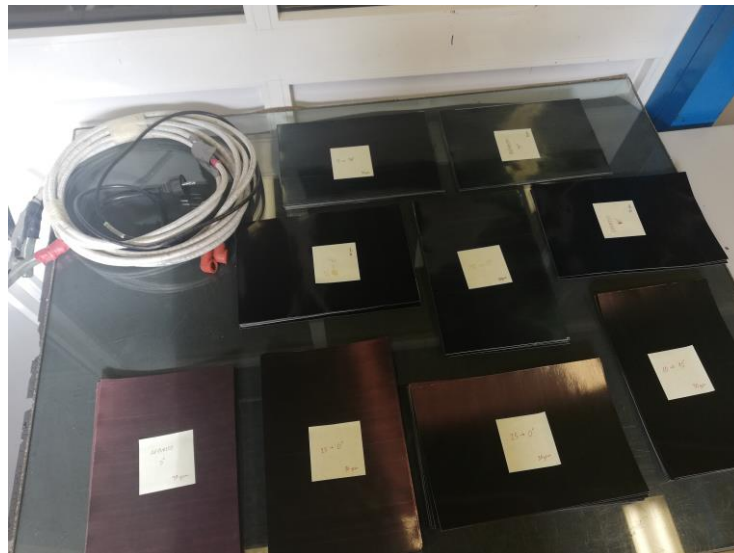
Una vez realizados los cortes, se organizan las láminas de material compuesto tal y como se muestra en la Figura 2.4, en la que se han separado por material (de 20gsm o de 30 gsm), por orientación de la fibra (a 0° o a 90°) y por cantidad de láminas.

Figura 2.4 Láminas de material compuesto cortadas y ordenadas.

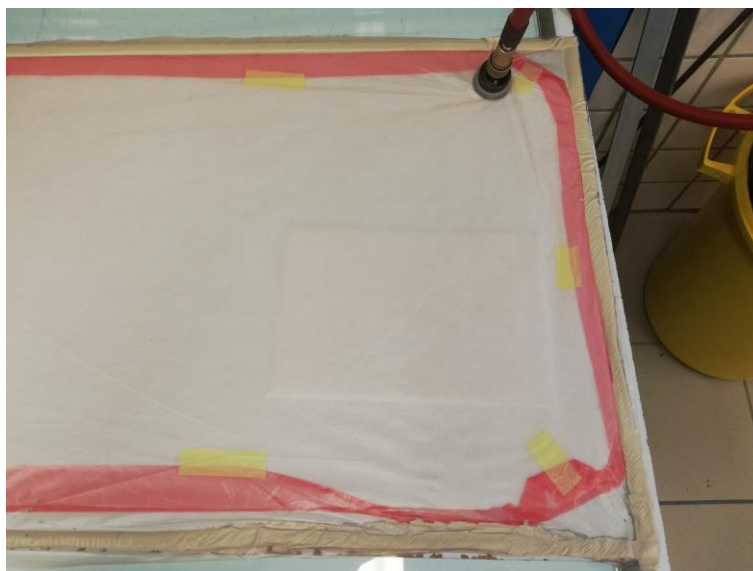
A modo de prevención, puesto que las láminas son extremadamente finas y frágiles, el apilado de láminas se ha realizado de 5 en 5, de forma que si en algún momento se produjera algún daño sólo se perderían como mucho 5 láminas y se continuaría trabajando con las de reserva. A su vez, estos laminados se iban introduciendo en una bolsa de pre-vacío o compactación para aplicar presión mientras se fabricaban otros laminados y así mejorar la unión y reducir las posibles imperfecciones. Esta bolsa de pre-vacío se observa en la Figura 2.6.

Figura 2.6 Bolsa de pre-vacío.

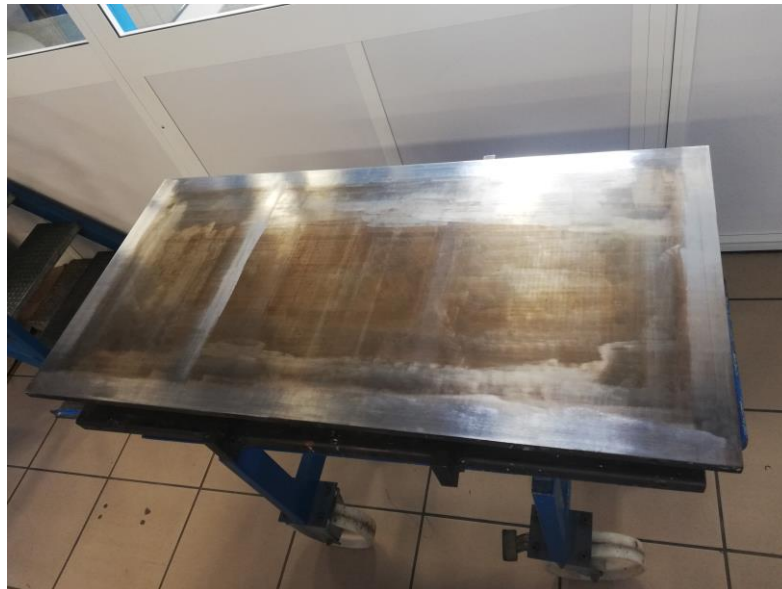
- Una plancha de aluminio, como la mostrada en la Figura 2.7, sobre la que se montará la bolsa de vacío.
- Cinta de cromato, con la que se delimitará la zona de la bolsa de vacío.
- Teflón, que recubrirá los laminados por encima y por debajo.
- Airwave® (tejido aireador), colocado de forma que cubra ambos laminados.
- Tomas de vacío.
- Bolsa final que se une con las cintas de cromato en los extremos para cerrar el conjunto.
- Cúter, reglas, rotulador y otras herramientas para facilitar el corte de los materiales.

Figura 2.7 Plancha metálica.

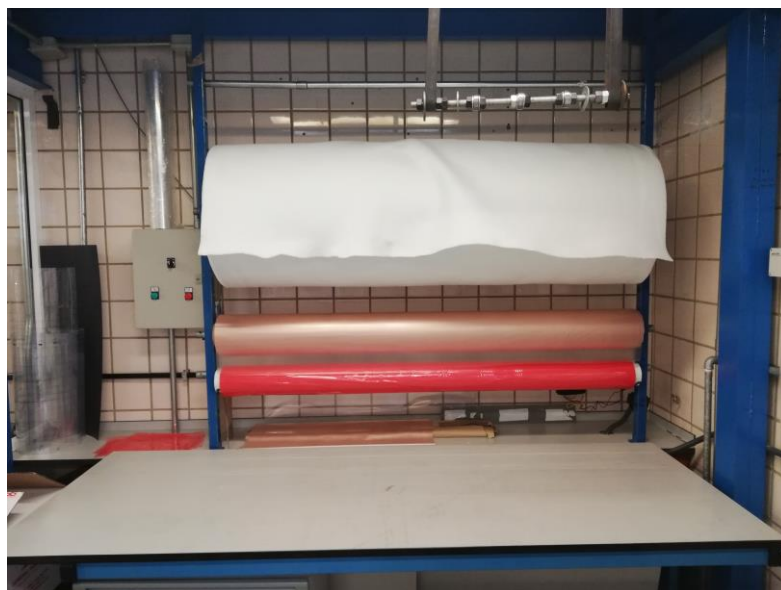
En la Figura 2.8 se pueden observar los rollos de los materiales que componen la bolsa de vacío.

Figura 2.8 Materiales utilizados para la bolsa de vacío.

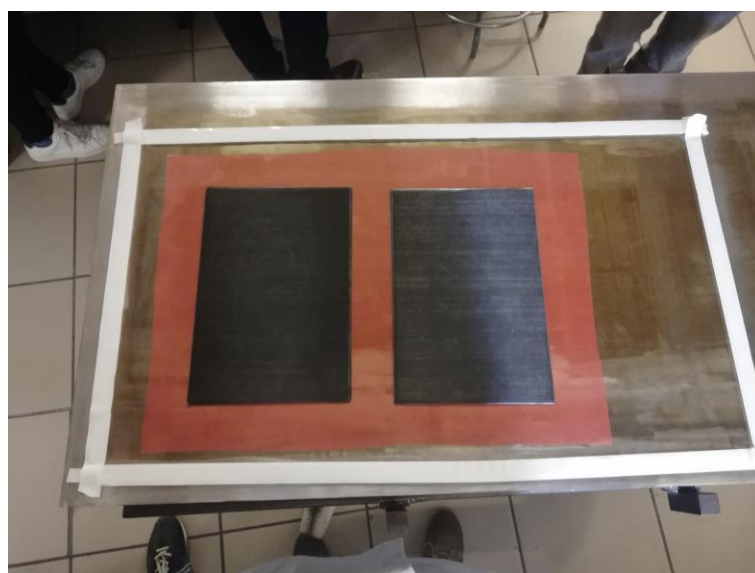
1. Selección del tamaño adecuado de la plancha metálica, teniendo en cuenta que tienen que caber los laminados y que hay que dejar un margen para la preparación de la bolsa de vacío.
2. Pegado de la cinta de cromato delimitando la zona que ocupará la bolsa de vacío, dejando espacio suficiente para colocar los laminados y las tomas de vacío.
3. Colocación de una capa de teflón sobre la plancha, previamente cortada de su rollo correspondiente y con unas dimensiones adecuadas para colocar ambos laminados con un margen por ambos lados, tal y como se puede observar en la Figura 2.9. A continuación se colocan encima los laminados y se pone otra capa de teflón aproximadamente de las mismas dimensiones.

Figura 2.9 Colocación de laminados sobre la primera capa de teflón, ya delimitados por la cinta de cromato.

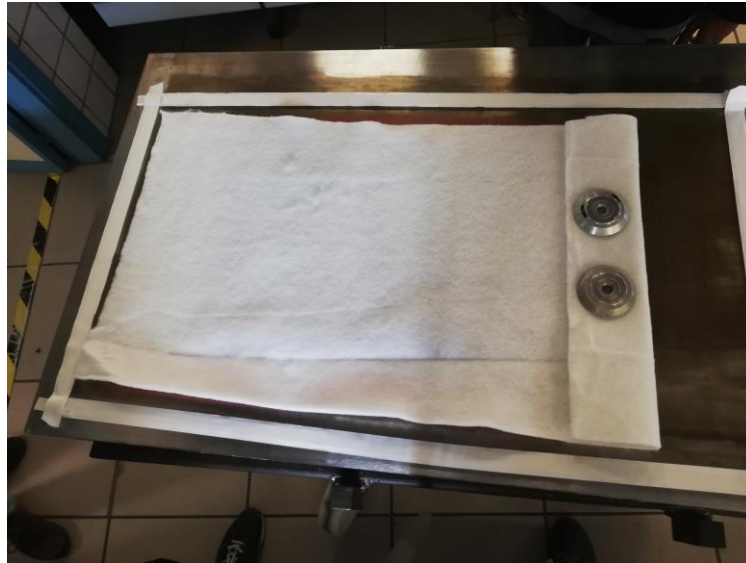
5. Recubrimiento con una capa de Airweave® de forma que queden todos los laminados cubiertos y también una zona para la colocación de las tomas de vacío. Para una mayor calidad, estas tomas se

colocarán sobre una doble capa de Airweave® y lo suficientemente alejadas de los laminados tal y como se muestra en la Figura 2.10.

Figura 2.10 Colocación de la capa de Airweave y las tomas de vacío.

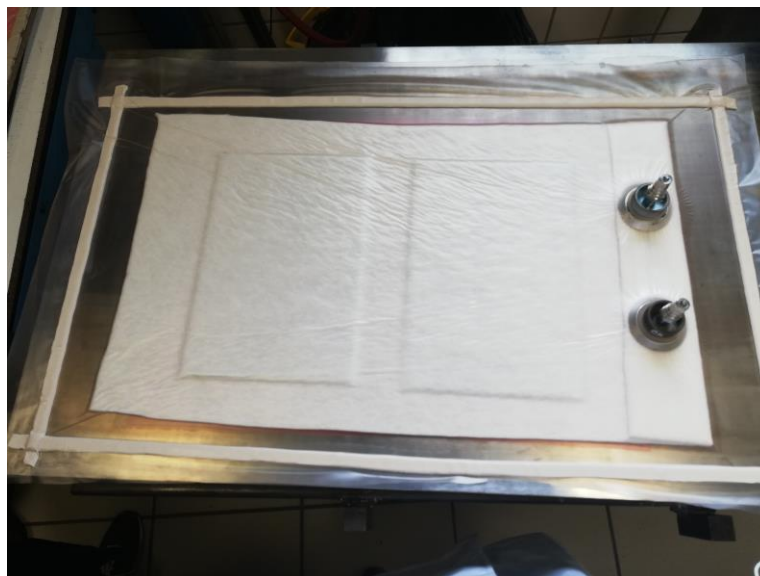
6. Recubrimiento de toda la zona con la bolsa de vacío, asegurándose de que la unión de ésta con la cinta de cromato sea lo suficientemente estanca como para que no se produzcan fugas de aire durante el proceso de vacío.
7. Una vez terminado todo este proceso, se hacen unos pequeños agujeros en el plástico en los huecos de las tomas de vacío y se conectan a éstas unas gomas habilitadas en la sala limpia que aplicarán el vacío, quedando el resultado final como el que se muestra en la Figura 2.11.

Figura 2.11 Bolsa de vacío terminada y lista para introducirla en la máquina de autoclave.

Una vez terminada la bolsa de vacío, el resultado debe ser como el mostrado en la Figura 2.11, de forma que el material ya está listo para ser introducido en la máquina de autoclave, que se encargará del curado de los materiales.

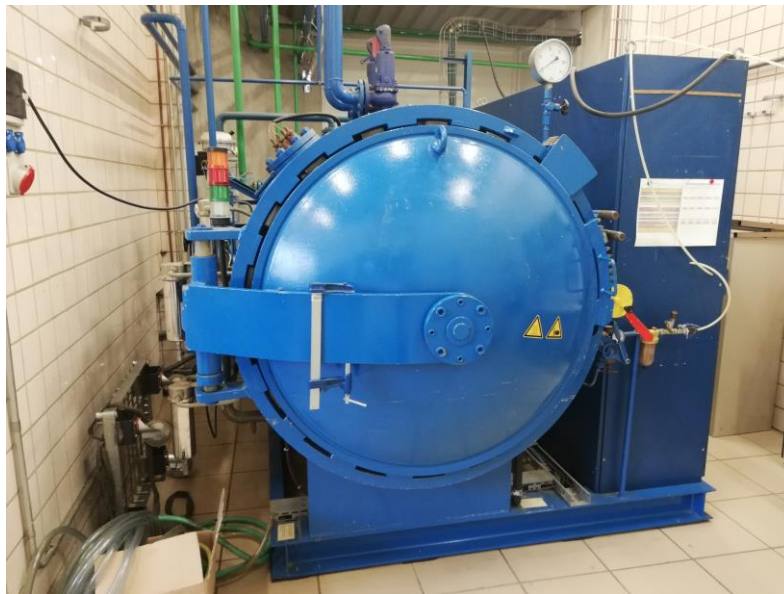
La máquina de autoclave (mostrada en la Figura 2.12) está compuesta de unas paredes gruesas con un cierre hermético que permite trabajar a altas presiones y temperaturas para curar los materiales. Cada material tiene unos valores especificados por el fabricante de presión y temperatura a los que debe ser curado. La temperatura y presión irán aumentando hasta alcanzar los valores indicados y una vez alcanzados, se mantendrán el tiempo necesario. Para que el proceso sea exitoso, es importante que la bolsa de vacío se haya realizado correctamente y no existan pérdidas de presión ni haya fugas de aire.

Figura 2.12 Máquina de autoclave.

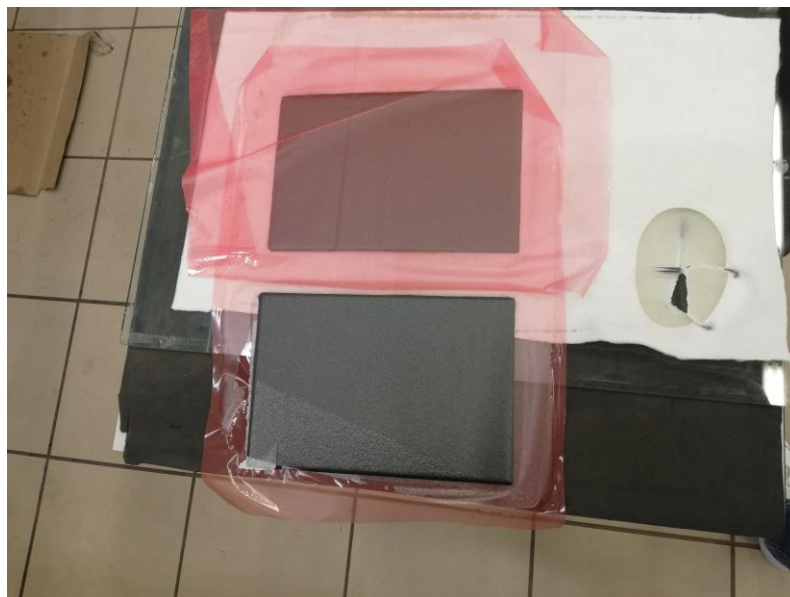
Figura 2.14 Material dañado tras retirar la bolsa de vacío.

A excepción de este fallo observado en el laminado de 30 gsm, los paneles están curados y listos para trabajar con ellos. El siguiente paso será resanarlos y fabricar los tacos de refuerzo para poder obtener probetas para ensayos.

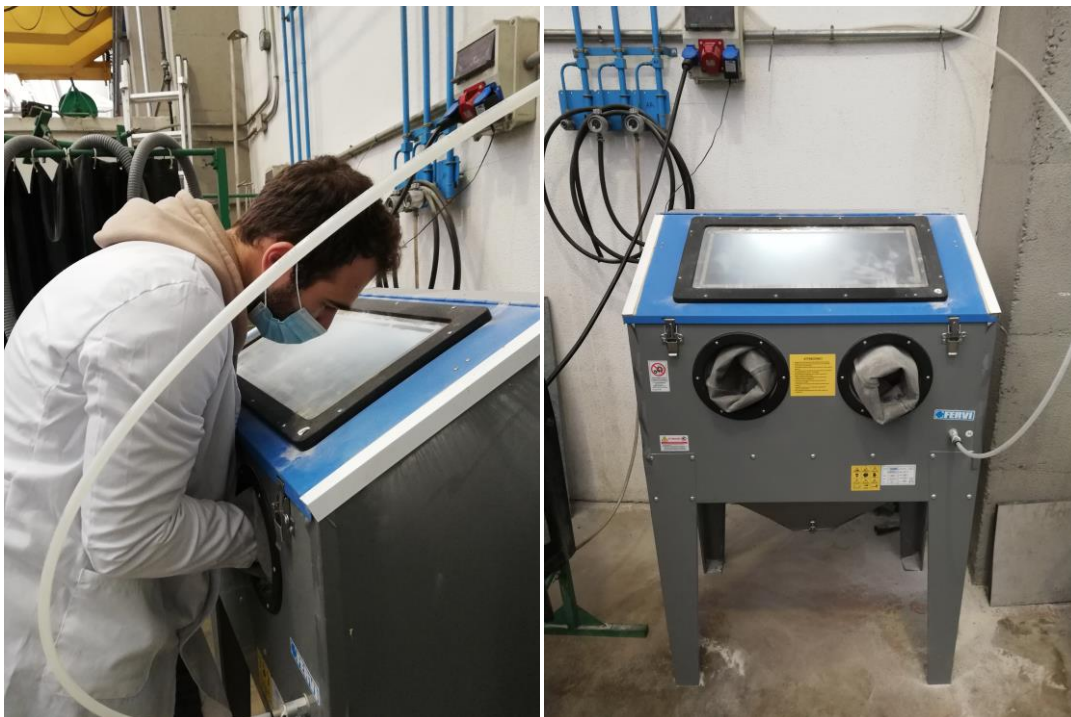
Figura 2.16 Máquina de lijado mediante una pistola de arena.

Tal y como se puede observar en la Figura 2.16, la máquina utilizada para el lijado de los materiales ha sido una pistola de arena (chorro de arena). El proceso consiste en meter las manos por los agujeros habilitados para poder

Una vez resanadas, habrá que lijar los laminados por las zonas que van a estar en contacto con los tacos. Para ello, se colocan unas cintas que delimiten la zona donde se van a pegar los tacos y se repite el proceso de lijado realizado para los tacos con la pistola de arena de la Figura 2.16. El resultado final se observa en la Figura 2.18, donde se aprecia perfectamente la zona que ha sido lijada y la que no.

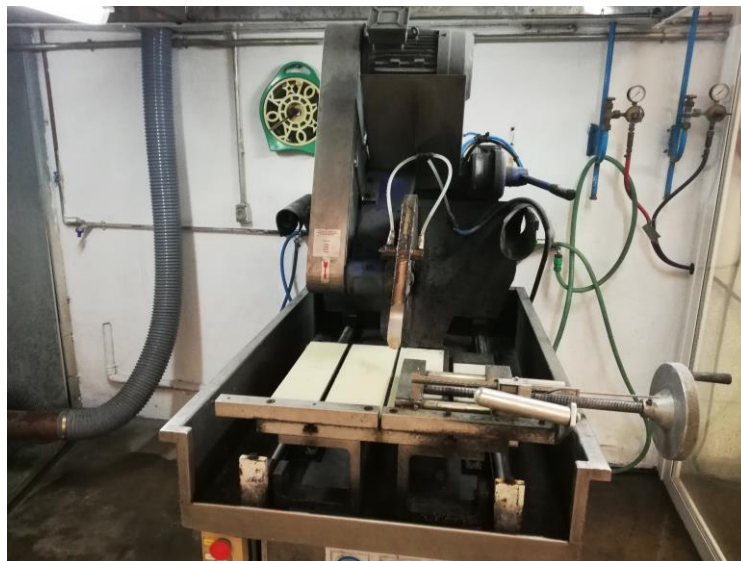
Una vez que el panel de fibra de vidrio se ha lijado, el siguiente paso es cortarlo de forma que, para cada panel, se obtengan 4 tacos con las mismas dimensiones (largo del laminado por 50 mm de ancho). Para este proceso se ha hecho uso de la máquina de corte mostrada en la Figura 2.17, compuesta de un disco de diamante que corta por abrasión. Para cortar el material se coloca éste en una bancada que avanza manualmente hacia el disco, con una placa metálica y un calibre que se utilizan de referencia para realizar el corte con las medidas deseadas.

Figura 2.17 Máquina de corte.

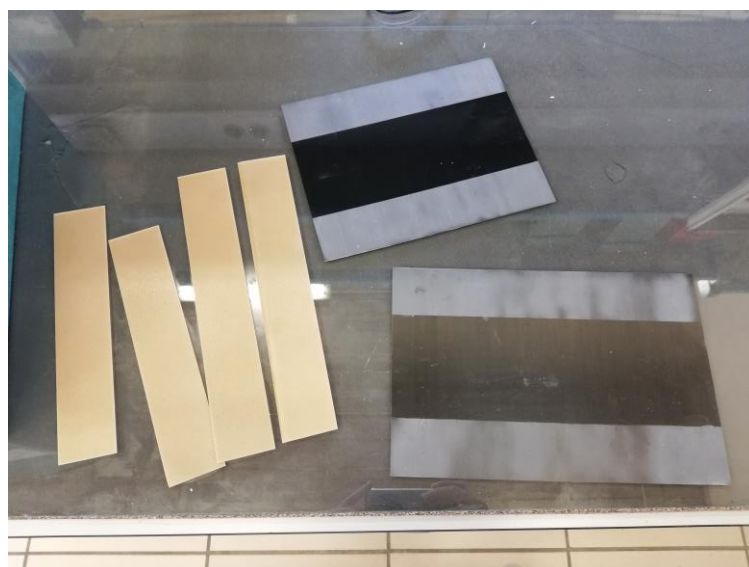
Figura 2.18 Tacos cortados y lijados y laminados lijados.

En la Figura 2.18 se observa cómo el panel de 30 gsm es más pequeño que el de 20 gsm y esto se debe a la imperfección que apareció tras el ciclo de curado de autoclave, que nos obligó a cortar la franja de material dañada, como ya se comentó anteriormente. Por tanto, las medidas de los tacos son 300x50 mm² para el 20 gsm y 250x50 mm² para el 30 gsm.

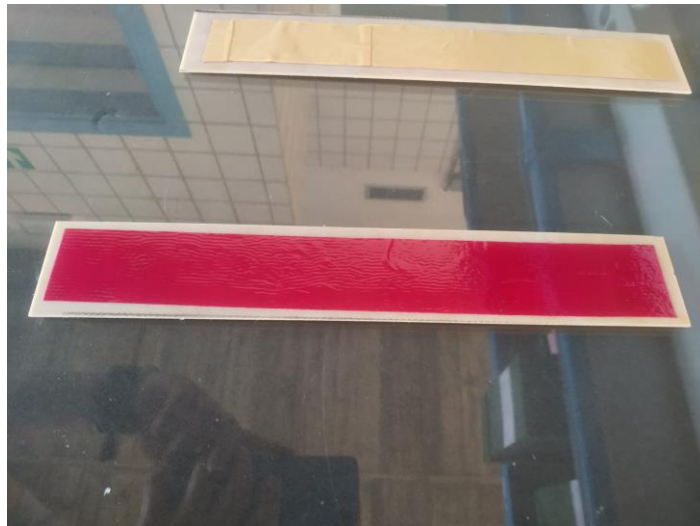
Figura 2.20 Colocación del adhesivo en los tacos.

Una vez que tanto los tacos como los laminados han sido lijados, se limpian con alcohol las caras que van a estar en contacto para que no quede ningún resto de suciedad y se coloca un adhesivo entre ambas superficies. Antes de colocar este adhesivo, ha debido ser cortado de tal forma que tenga unas dimensiones un poco más pequeñas que el propio taco, pues durante el proceso de unión, el adhesivo fluirá y así se evita que no rebose. En la Figura 2.20 se pueden observar dos de los tacos con el adhesivo ya colocado y pegado por uno de los lados, donde a uno de ellos le falta retirar la cinta amarilla que protege el otro lado del adhesivo para pegarlo al laminado.

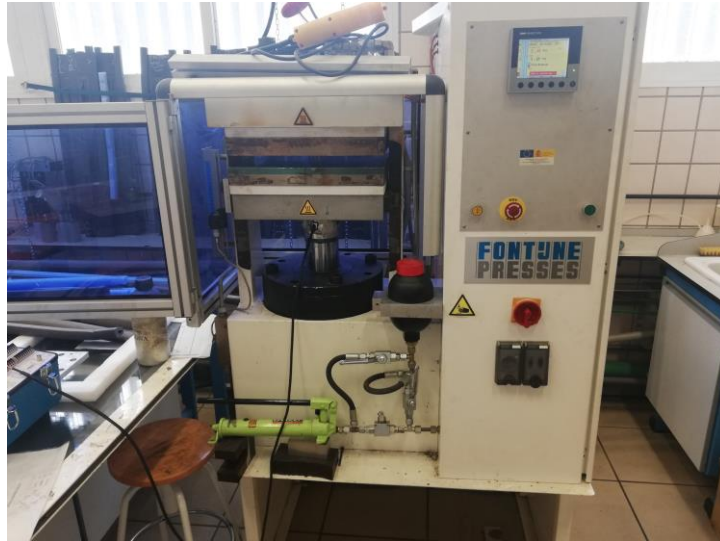
Figura 2.22 Prensa Hidráulica.

Una vez terminado este proceso, el siguiente paso es curarlo en la prensa hidráulica para que el adhesivo cumpla su función y los tacos queden completamente pegados. La prensa utilizada es capaz de controlar la presión y la temperatura de forma que éstas sean las adecuadas, es decir, las que especifica el propio fabricante del adhesivo y en función del área afectada por la presión durante el prensado.

La prensa de platos calientes utilizada está pensada para llevar un control adecuado para cargas altas, sin embargo, las cargas que se tienen que utilizar para este proceso son pequeñas y esto complica un poco el mantener la carga constante y con el valor adecuado. Por este motivo, se ha incorporado a la prensa una pequeña palanca manual, tal y como se puede observar en la Figura 2.22, con la que se puede controlar manualmente la presión a la que están siendo sometidos el conjunto de tacos y laminado. Para llevar a cabo el control de la presión ejercida se utiliza el aparato electrónico de la Figura 2.23, denominado puente de Wheatstone.

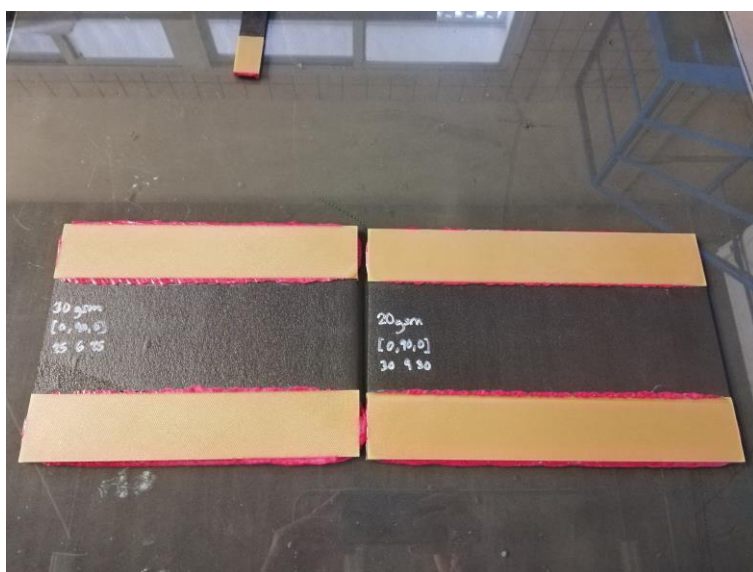
Figura 2.25 Unión final entre los tacos y los laminados.

El resultado final se puede observar en la Figura 2.25, donde los tacos ya están perfectamente pegados a los laminados, listos para ser cortados y obtener las probetas que buscábamos. En la figura también se puede observar cómo ha aparecido un poco de rebaba del adhesivo, que posteriormente será retirada de los extremos usando la máquina de corte y pulida para dejar un mejor acabado.

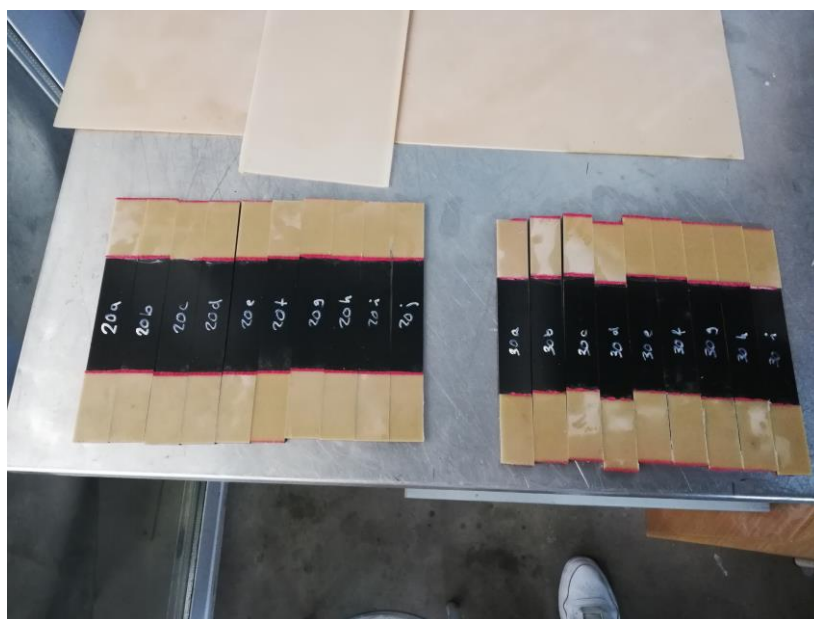
Figura 2.26 Probetas obtenidas de los laminados fabricados.

Una vez que todas las probetas han sido cortadas, se enumeran para identificar su posición original en el panel y el material al que pertenecen. Al final del proceso de corte se obtienen 9 probetas del material de 30 gsm y 10 probetas del material de 20 gsm, de las cuales una de ellas fue dañada durante el corte y no podrá ser utilizada (la numerada como 20i). En la Figura 2.26 se pueden observar las probetas obtenidas finalmente y la numeración asignada: por un lado, 20 o 30 en función de si el material es de 20 gsm o 30 gsm y por otro lado, de la “a” a la “j” en el de 20 y de la “a” a la “i” en el de 30.

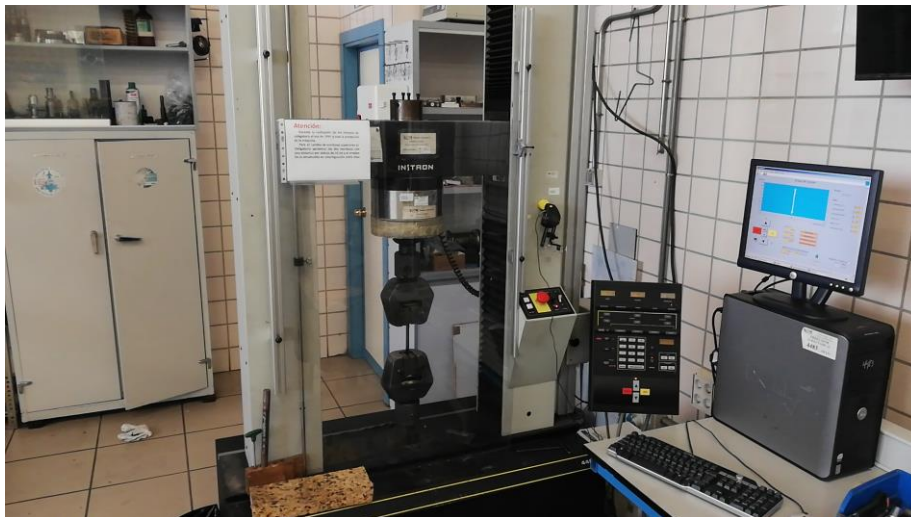
Figura 3.1 Máquina Universal de Ensayos Instron 4483.

La máquina de ensayos de tracción empleada tiene conectado un extensómetro y, además, tiene asociado un software que nos permite realizar un control preciso de la carga aplicada, la velocidad de aumento o descenso de la carga y recopilar los datos tanto de la carga como de la deformación asociada a dicha carga. En particular, la máquina utilizada es la mostrada en la Figura 3.1 y se trata de una máquina universal de ensayos Instron 4483, con una célula de carga de 15000 kg.

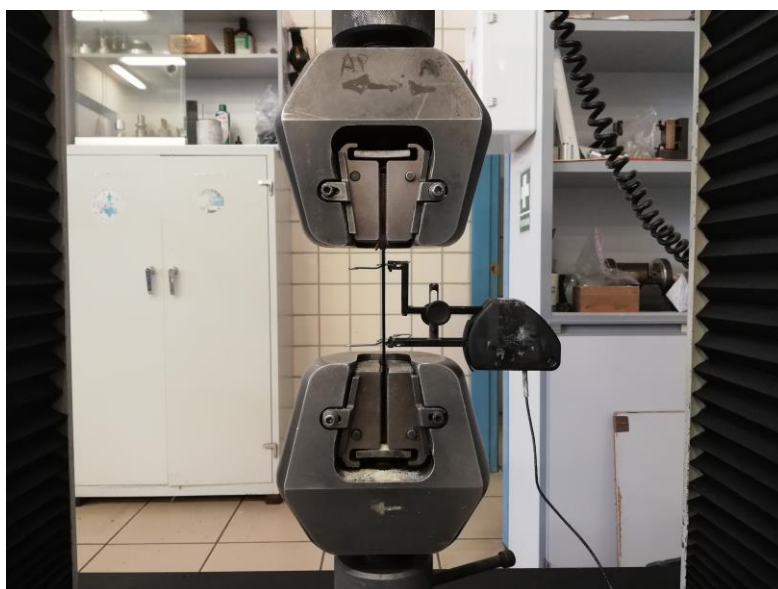
Figura 3.2 Probeta con extensómetro colocada en la máquina de ensayo.

5. Una vez bien colocada la probeta, se aprietan ambas mordazas y se verifica que la probeta se encuentra centrada y totalmente vertical.
6. A continuación, se coloca el extensómetro sujetándolo con delicadeza y precisión, más tarde habrá que balancear la medida del extensómetro en el ordenador y resetear la representación gráfica. En la Figura 3.2 se puede observar la probeta ya perfectamente colocada, con el extensómetro puesto y lista para empezar a ser ensayada.

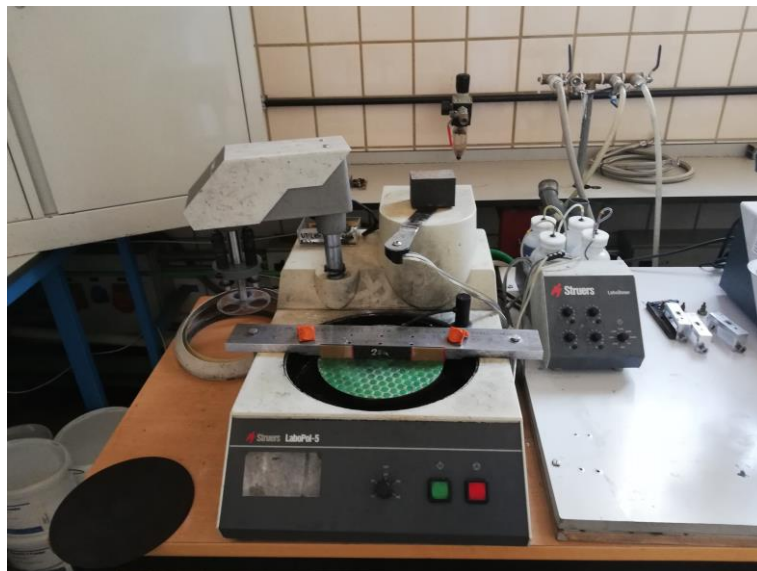
Figura 4.1 Máquina utilizada para el lijado y pulido.

Por tanto, el siguiente paso será lijar y pulir las 10 probetas restantes que nos quedan (5 de cada material). Para llevar a cabo el lijado y el pulido de las probetas se ha hecho uso de la máquina que se puede observar en la Figura 4.1, compuesta por un disco rotatorio sobre el que se colocan las lijas, los paños de pulido que se vayan a utilizar, un grifo de agua para el lijado y una caja que controla las revoluciones por minuto del disco y el fluido y la cantidad de éste que se suministra durante el pulido.

El proceso del lijado y pulido resultó más complicado de lo previsto y llevó bastante tiempo encontrar la secuencia de lijas, paños y los tiempos adecuados para cada una. Otro de los problemas encontrados fue que el taco metálico mostrado en la Figura 4.1, sobre el que se apoya la probeta para la realización del proceso, pasaba justo por el centro del disco y eso perjudicaba a la superficie lijada, sobre la que aparecían numerosos daños y un lijado poco uniforme. Al adelantar el taco metálico se observó una mejora considerable.

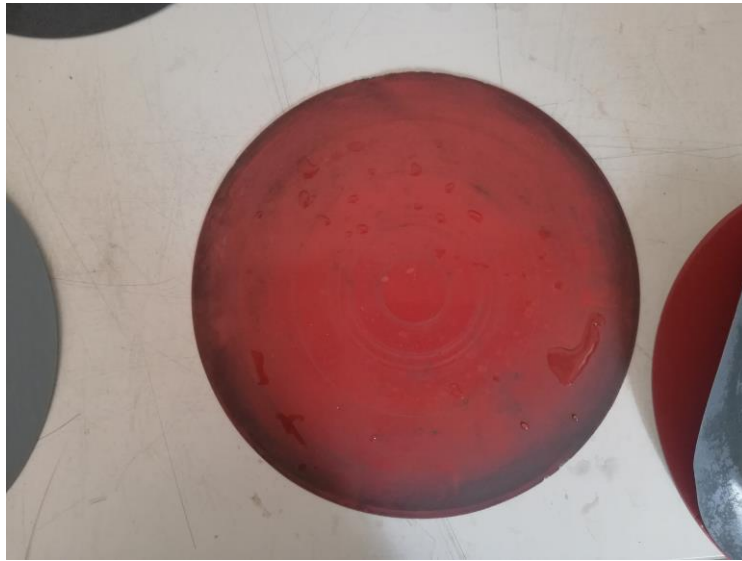
Figura 4.2 Soporte rojo sobre el que se colocan las lijas.

- **Lija de 320 μm :**
 - Se coloca el soporte rojo de la Figura 4.2 concéntricamente con el disco de la máquina y encima la lija de Carburo de Silicio de grano 320 μm .

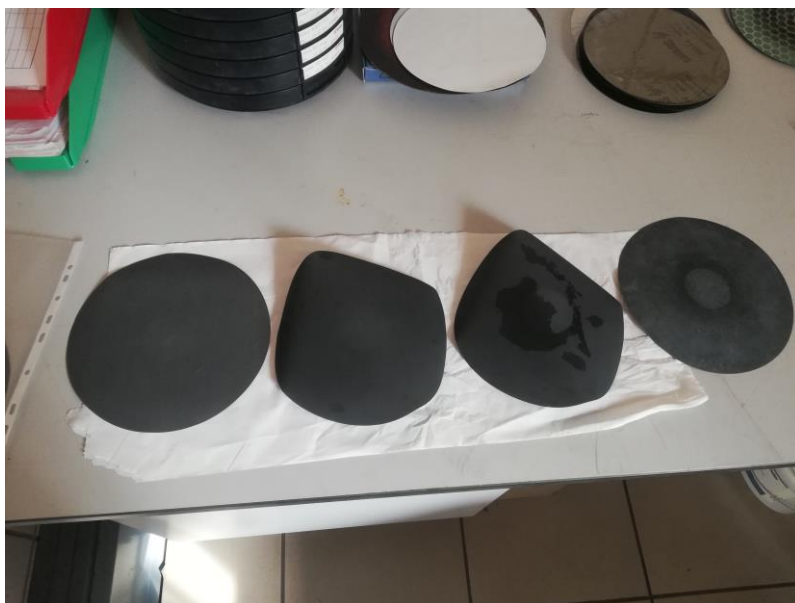
Figura 4.3 Lijas utilizadas.

Las lijas utilizadas a lo largo del proceso se muestran en la Figura 4.3. De izquierda a derecha son las lijas de 320 μm , 500 μm , 800 μm y 1200 μm .

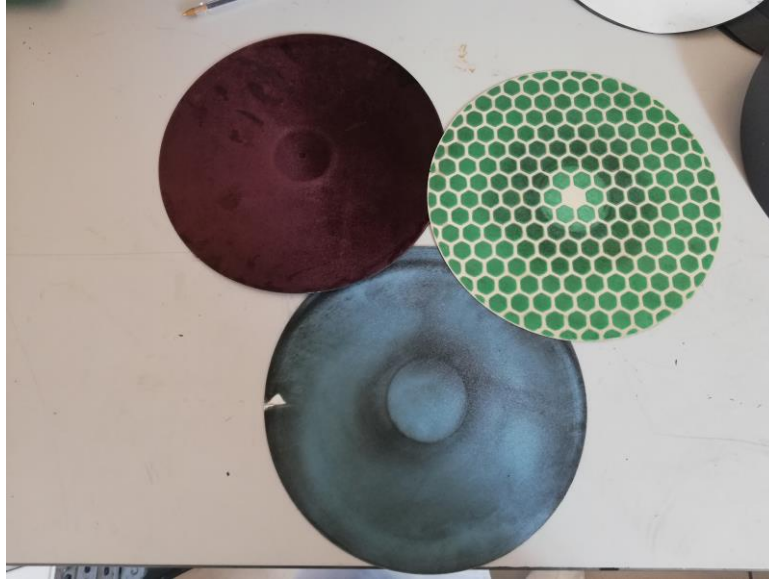
Figura 4.4 Paños utilizados.

Los paños utilizados a lo largo del proceso se muestran en la Figura 4.4. Arriba a la derecha se encuentra el paño MD-Largo, abajo el de MD-Dac y arriba a la izquierda el de MD-Nap.

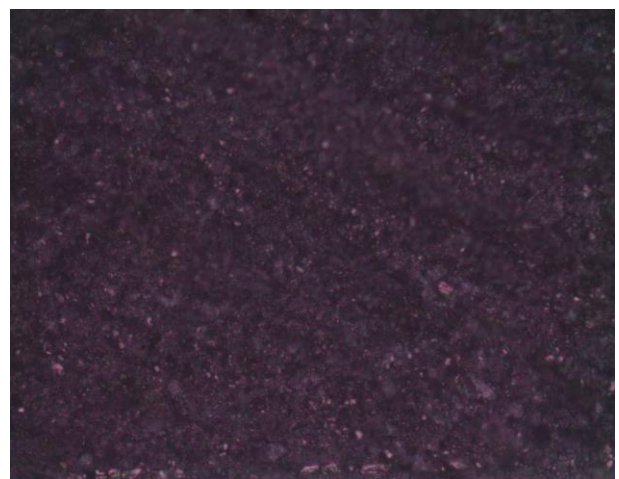
Figura 4.5 Observaciones al microscopio con distintos aumentos tras la lija de 320 μm .

El resultado que se observa en el microscopio tras cada paso se muestra a continuación en las Figuras 4.5 - 4.11.

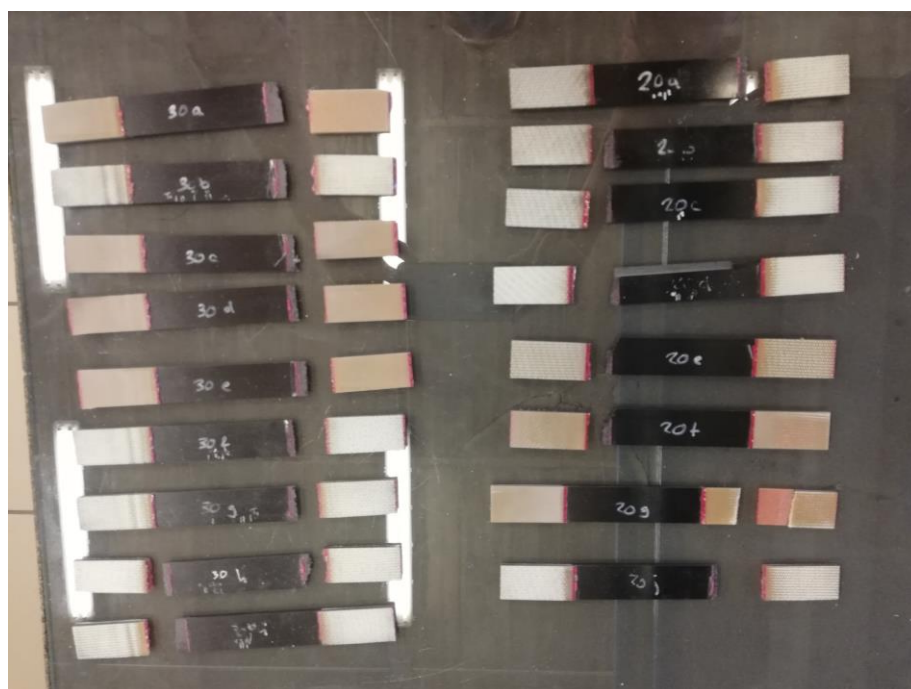
Una vez terminados todos los ensayos, se colocaron todas las probetas sobre la mesa para estudiar la forma en la que habían roto. No se observó diferencia alguna en la forma de romperse entre las probetas de los ensayos de caracterización y las de los ensayos de búsqueda del fallo. Tampoco se encontraron diferencias entre las probetas de los diferentes laminados, por lo que se concluye que todas las probetas tuvieron una rotura uniforme y totalmente perpendicular a la carga y ésta se produjo en una zona cercana a los tacos. En la Figura 6.10 se muestra una imagen tomada con todas las probetas rotas tras terminar de ensayarlas, donde se aprecia la forma de romperse ya comentada.

Figura 6.10 Probetas de 20 gsm y 30 gsm rotas tras ser ensayadas.
